Projekt: Stäfa 2024

Untersuchung eines historischen Schiffswracks vor Stäfa

Gruppenarbeit im Rahmen des Kurses NAS II 2024

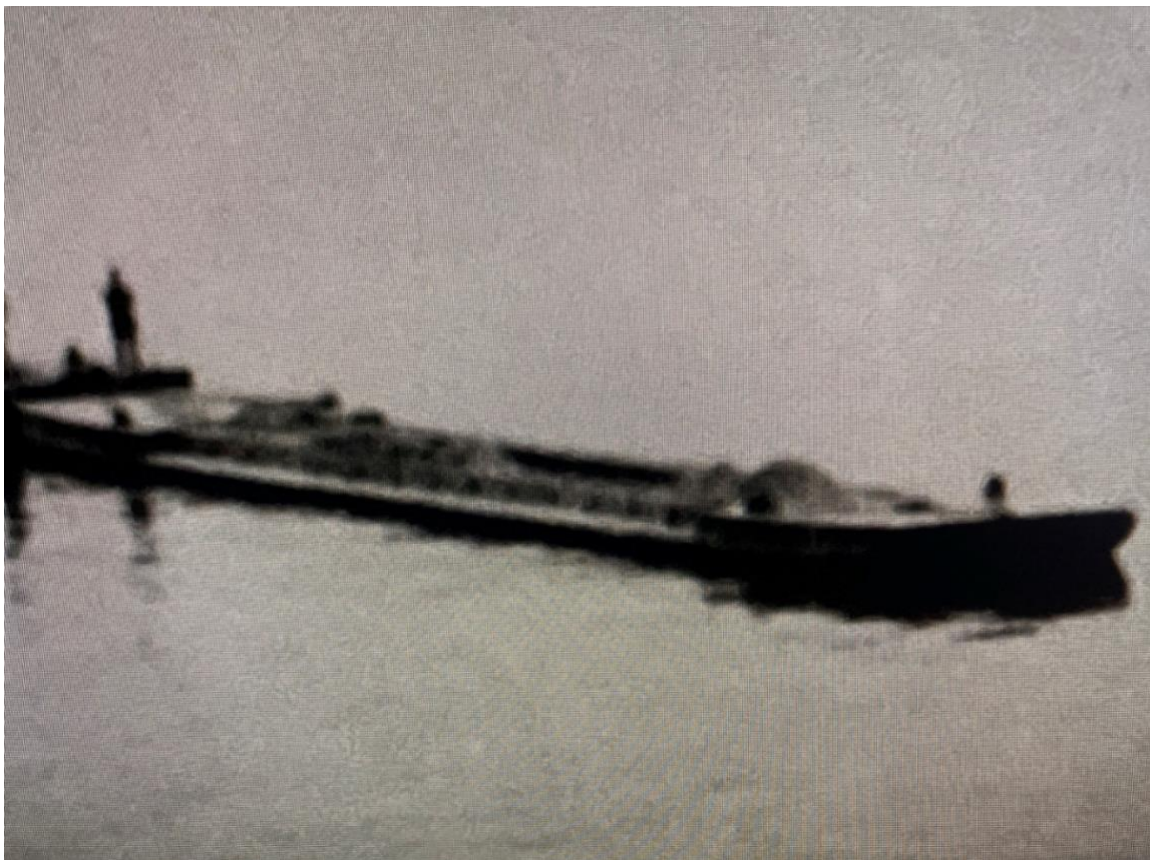
Abbildung 1: Detailaufnahme aus Schleppzug, Dampfschlepper mit 5 Prähmen (Sammlung des Verkehrshauses der Schweiz)

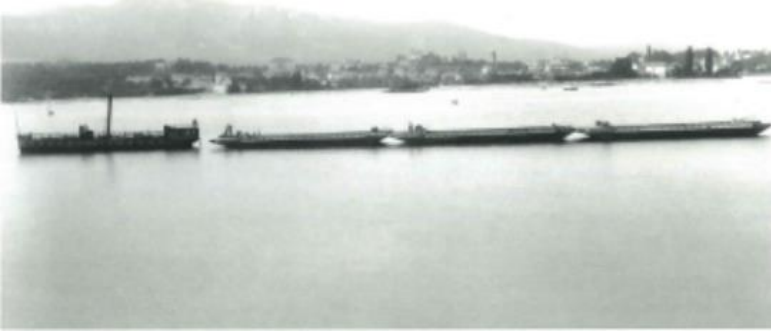
Abbildung 7: Schleppzug mit Lastschiffen (1885)¹¹

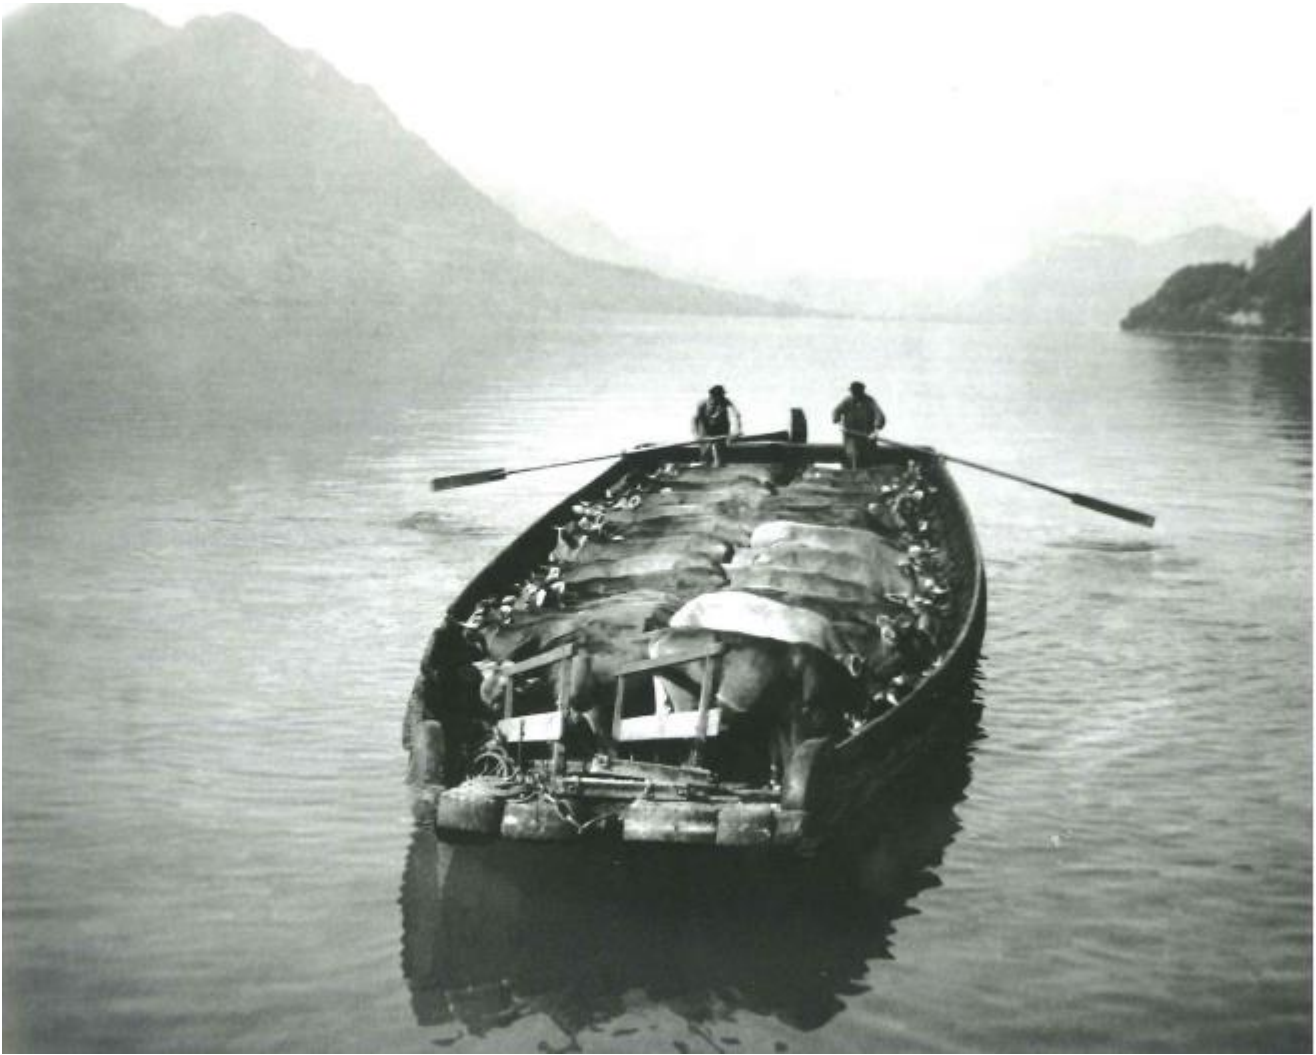
Abbildung 10: Transportschiff mit Ruder angetrieben

Die Schiffe und die Bezeichnungen der Schiffe waren sehr vielseitig, wenn auch die Transportschiffe einfach und in der Regel sehr ähnlich aufgebaut waren. Exemplarisch wurden die Namen Nauen, Böcke, Barques, Ledischiffe, Segner und Cochères für die Transportschiffe verwendet¹⁶. Die Bezeichnung ist allerdings regional. Die Lastschiffe auf dem Zürichsee werden ausschliesslich Ledischiffe genannt¹⁷. Die Bezeichnung ist aus dem mittelhochdeutschen «lede» abgeleitet, was «Ladung» bedeutet.

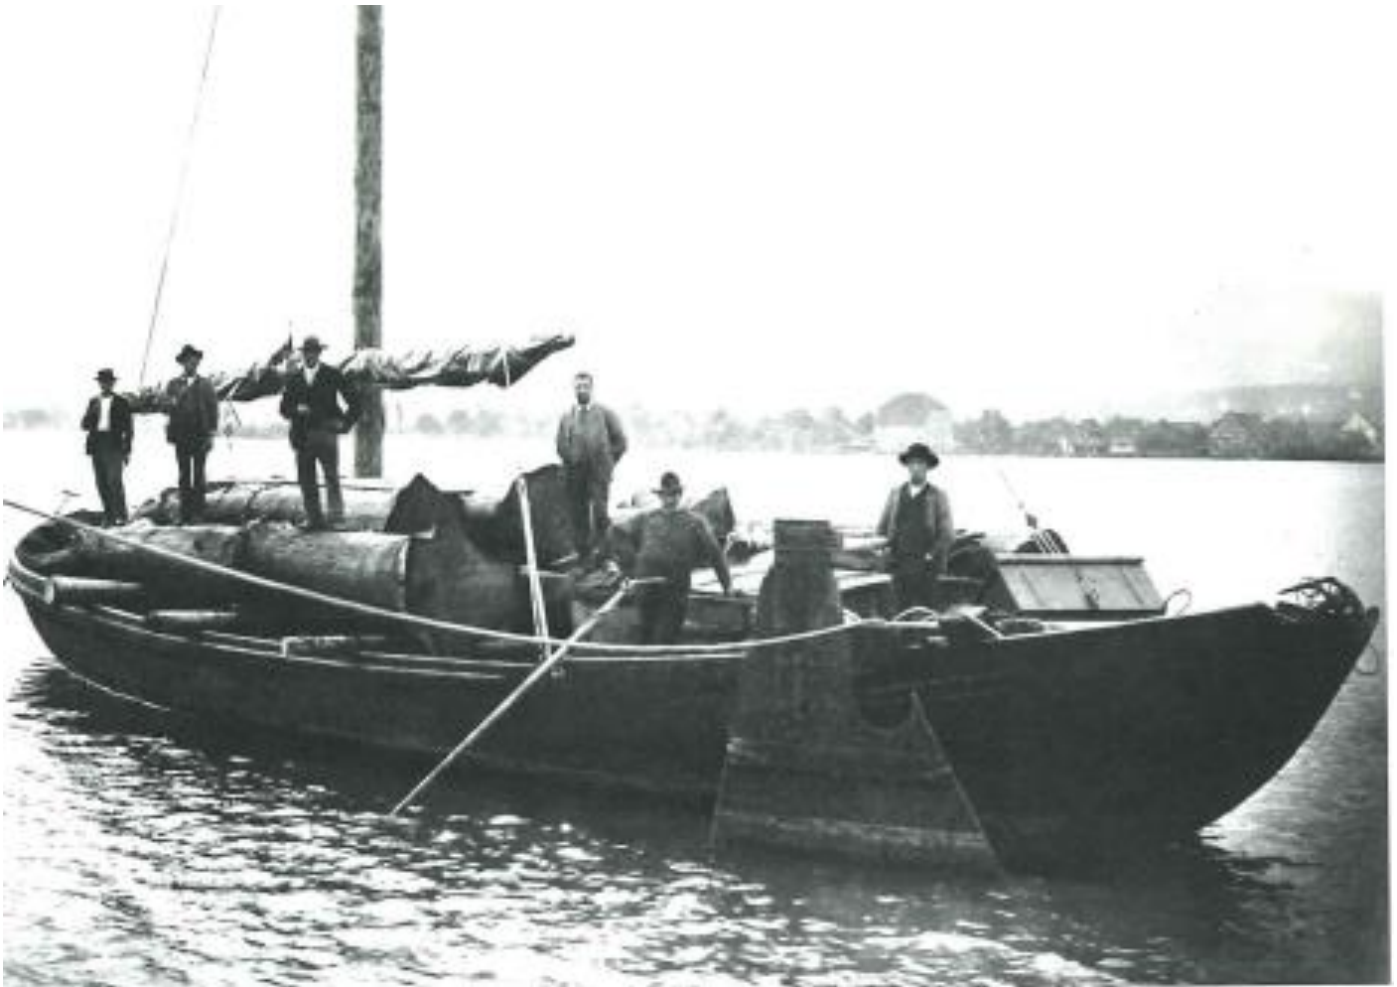
Abbildung 11: Transportschiff mit kombiniertem Antrieb Ruder und Segel

Anfänglich wurden die Lastschiffe mit Ruder angetrieben. Später sind Segel oder eine Kombination aus Segel und Ruder dazugekommen. Mit der Inbetriebnahme des ersten Raddampfers auf dem Zürichsee im Jahre 1835 durchlebte auch die Transportschiffahrt eine entscheidende Veränderung. Für den Transport wurden in der Folge vor allen Prähmen eingesetzt, die weder Steuer- noch Antriebsvorrichtungen enthielten und im Schleppverbund mit bis zu acht Schiffen von einem Dampfschiff geschleppt wurden.

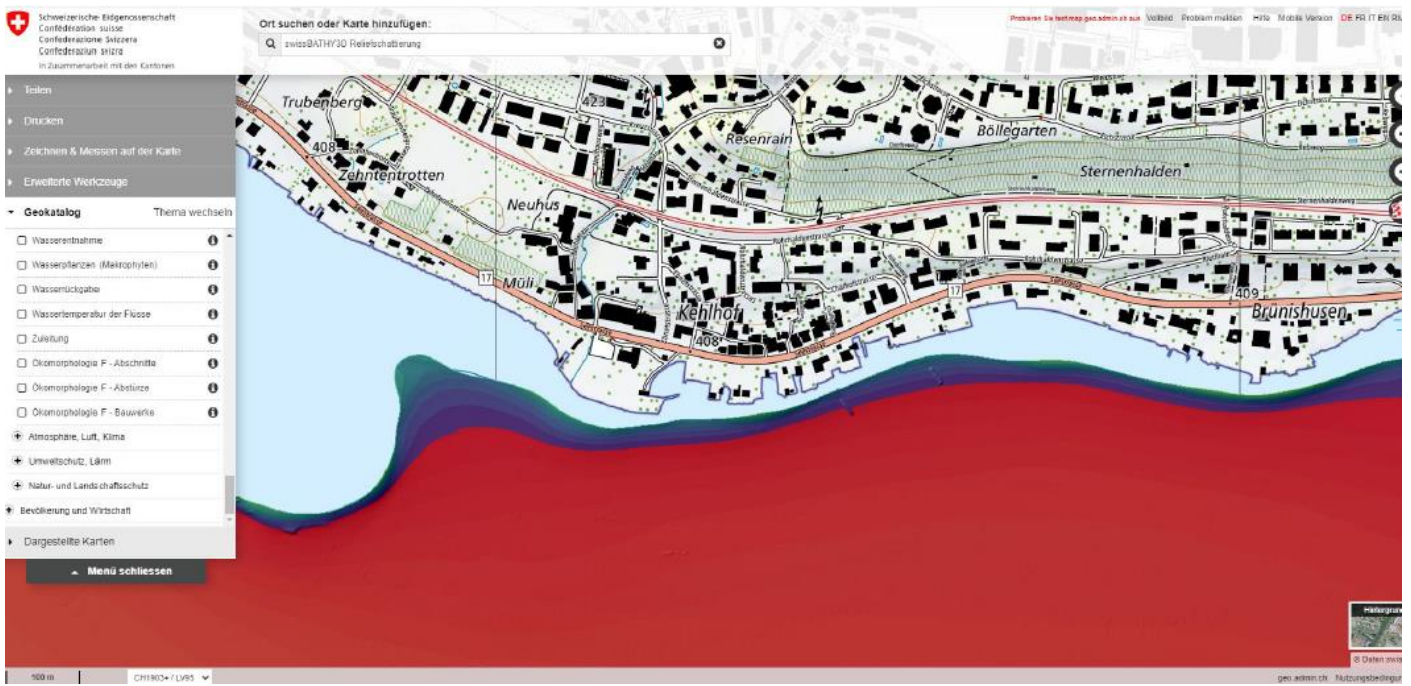
Abbildung 14: Ausschnitt bathymetrische Karte²⁰

In der bathymetrischen Karte des eidgenössischen Erdbeben-Institutes ist das Wrack wie auch sein Nachbarwrack deutlich zu erkennen.

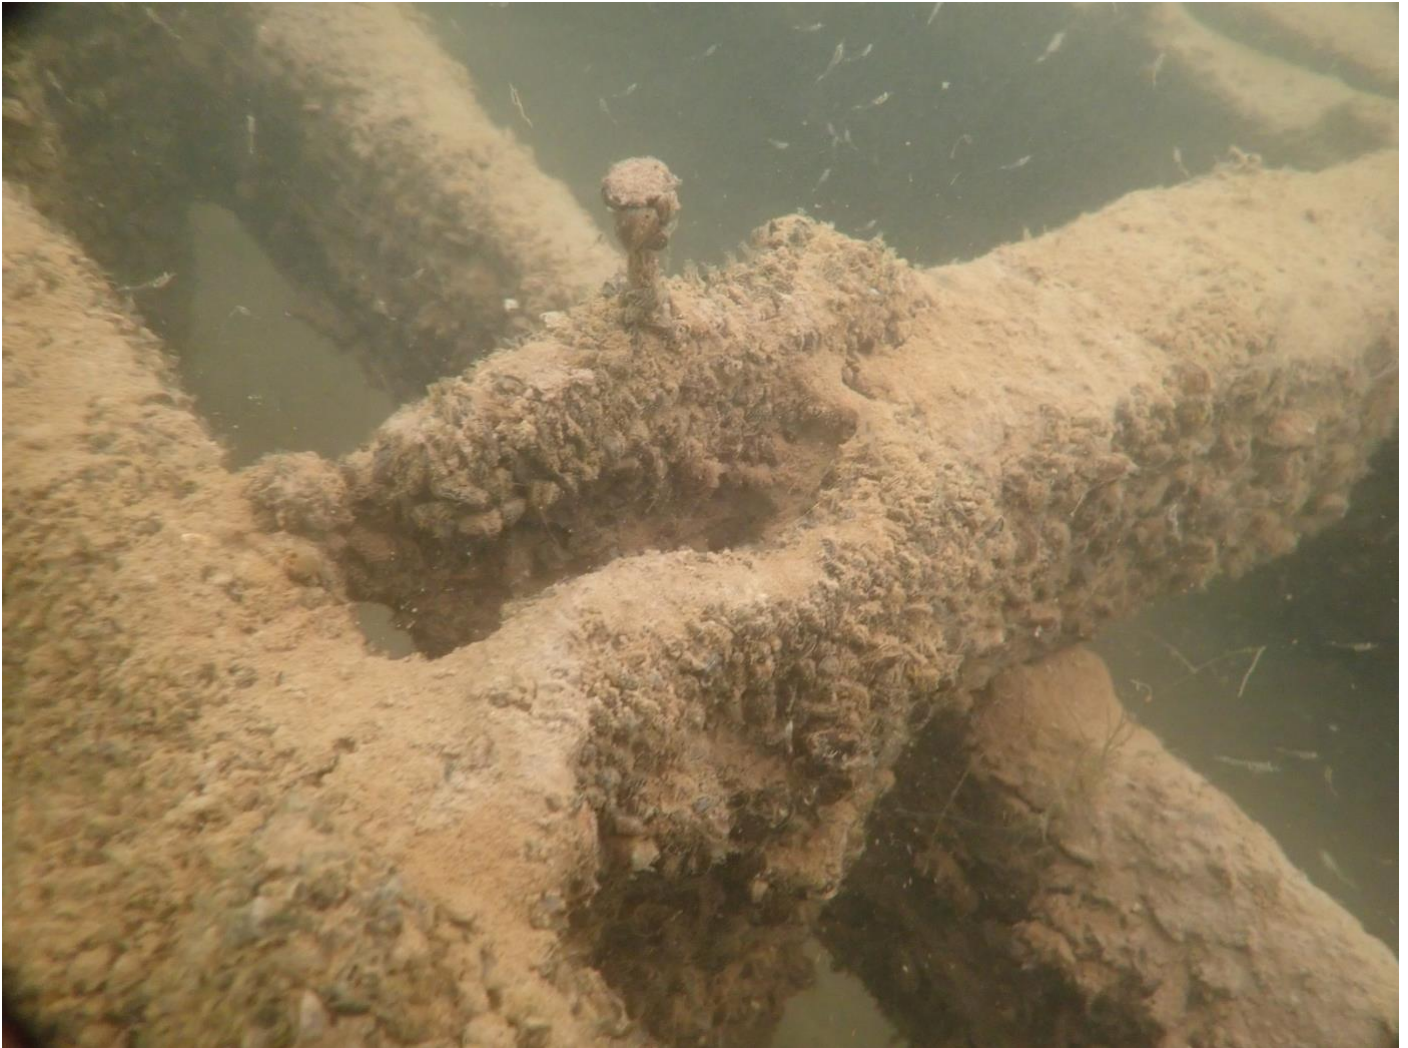
Abbildung 22: Metallnagel

Für die Verbindung der Holzelemente wurden Metallnägeln eingesetzt. Ebenso sind weitere Bauteile aus Metall für den Bau des Bootes eingesetzt worden.

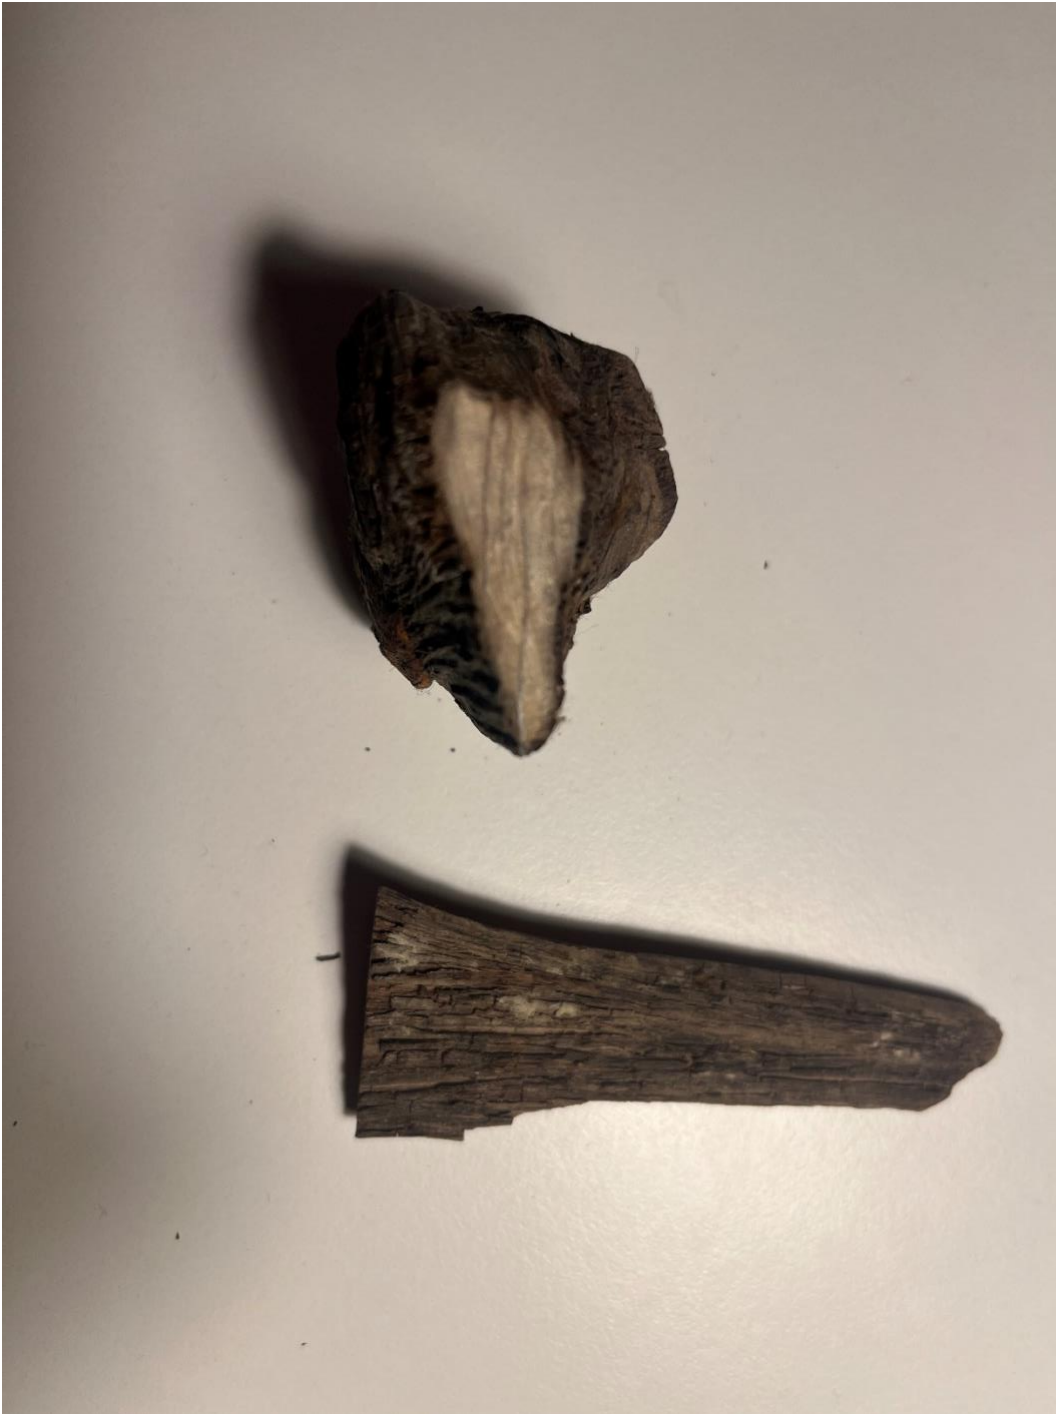
Abbildung 24: Holzprobe mit Längsschnitt

Unter Einbezug eines Schreiners und eines Holzbauingenieurs haben wir versucht, eine entnommene Holzprobe zu bestimmen, um einen Anhaltspunkt für das für den Bootsbau verwendete Holz zu haben. Aufgrund des Zustandes ist eine zuverlässige Bestimmung nicht mehr

möglich. Naheliegender wäre für ein Transportschiff die Verwendung von Eiche. Jedoch kann dies aufgrund der kleinen Probe nicht mit Sicherheit nachgewiesen werden.

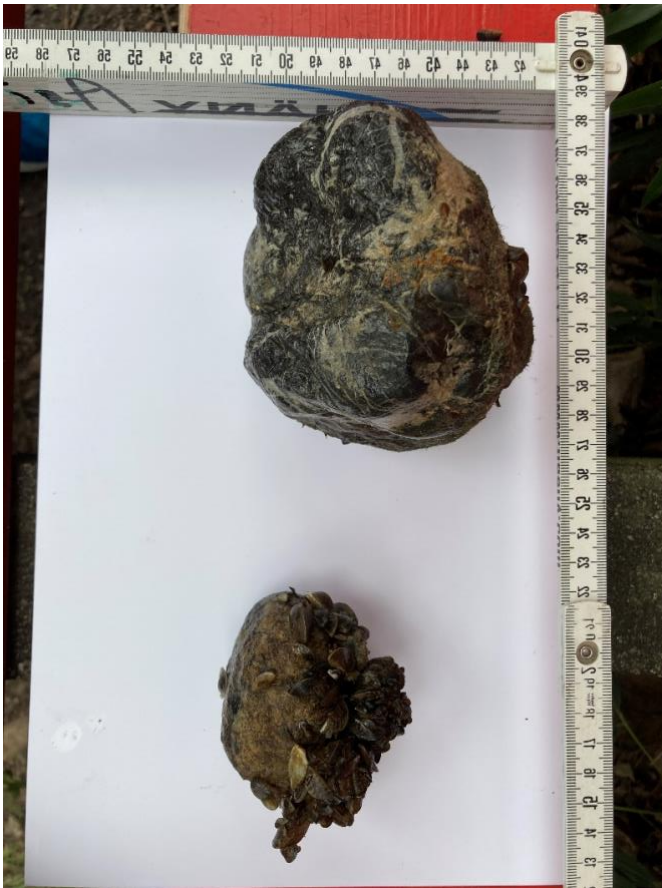
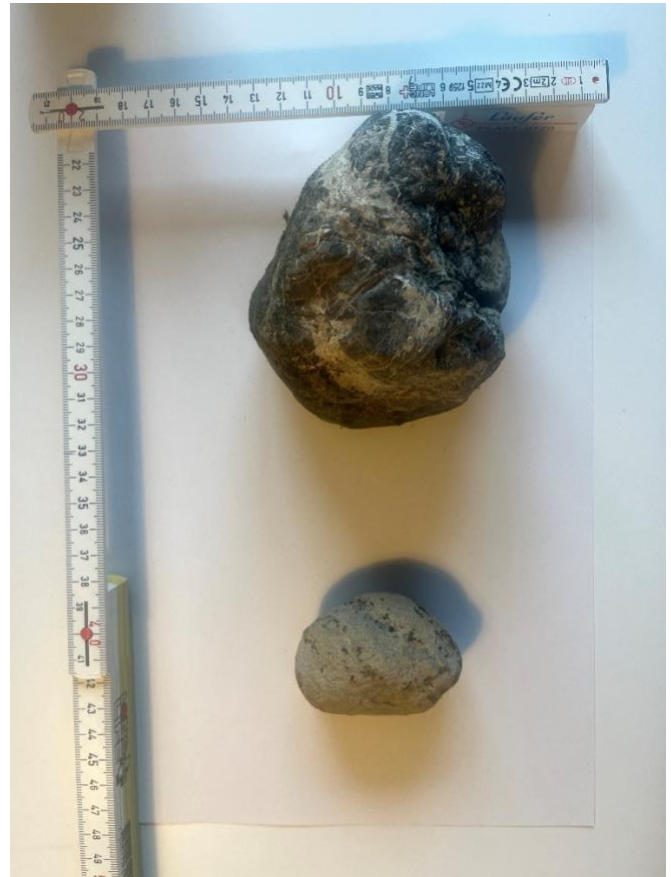
Abbildung 26: Proben Wrackladung (rechts gereinigt)

Die Untersuchung der Steine hat ergeben, dass es sich um unterschiedliche Gesteinsarten handelt. Beim kleineren Stein handelt es sich um einen Sandstein. Der grössere Stein ist ein Alpenkalk. Insofern ist davon auszugehen, dass sich die gesamte Ladung um heterogenes Gesteinsgut handelt, welches für die Quaubauten angeliefert wurde. Aufgrund der Tatsache, dass die Ladung sowohl aus Kalkstein wie auch aus Sandstein besteht, liegt die Vermutung nahe, dass es sich um Aushubmaterial handelt, was jedoch keine Verortung der Herkunft zulässt.
