# Projekt 27: Wrack Wollishofen

Untersuchung des historischen Schiffswracks vor Wollishofen

von  
Adelrich Uhr

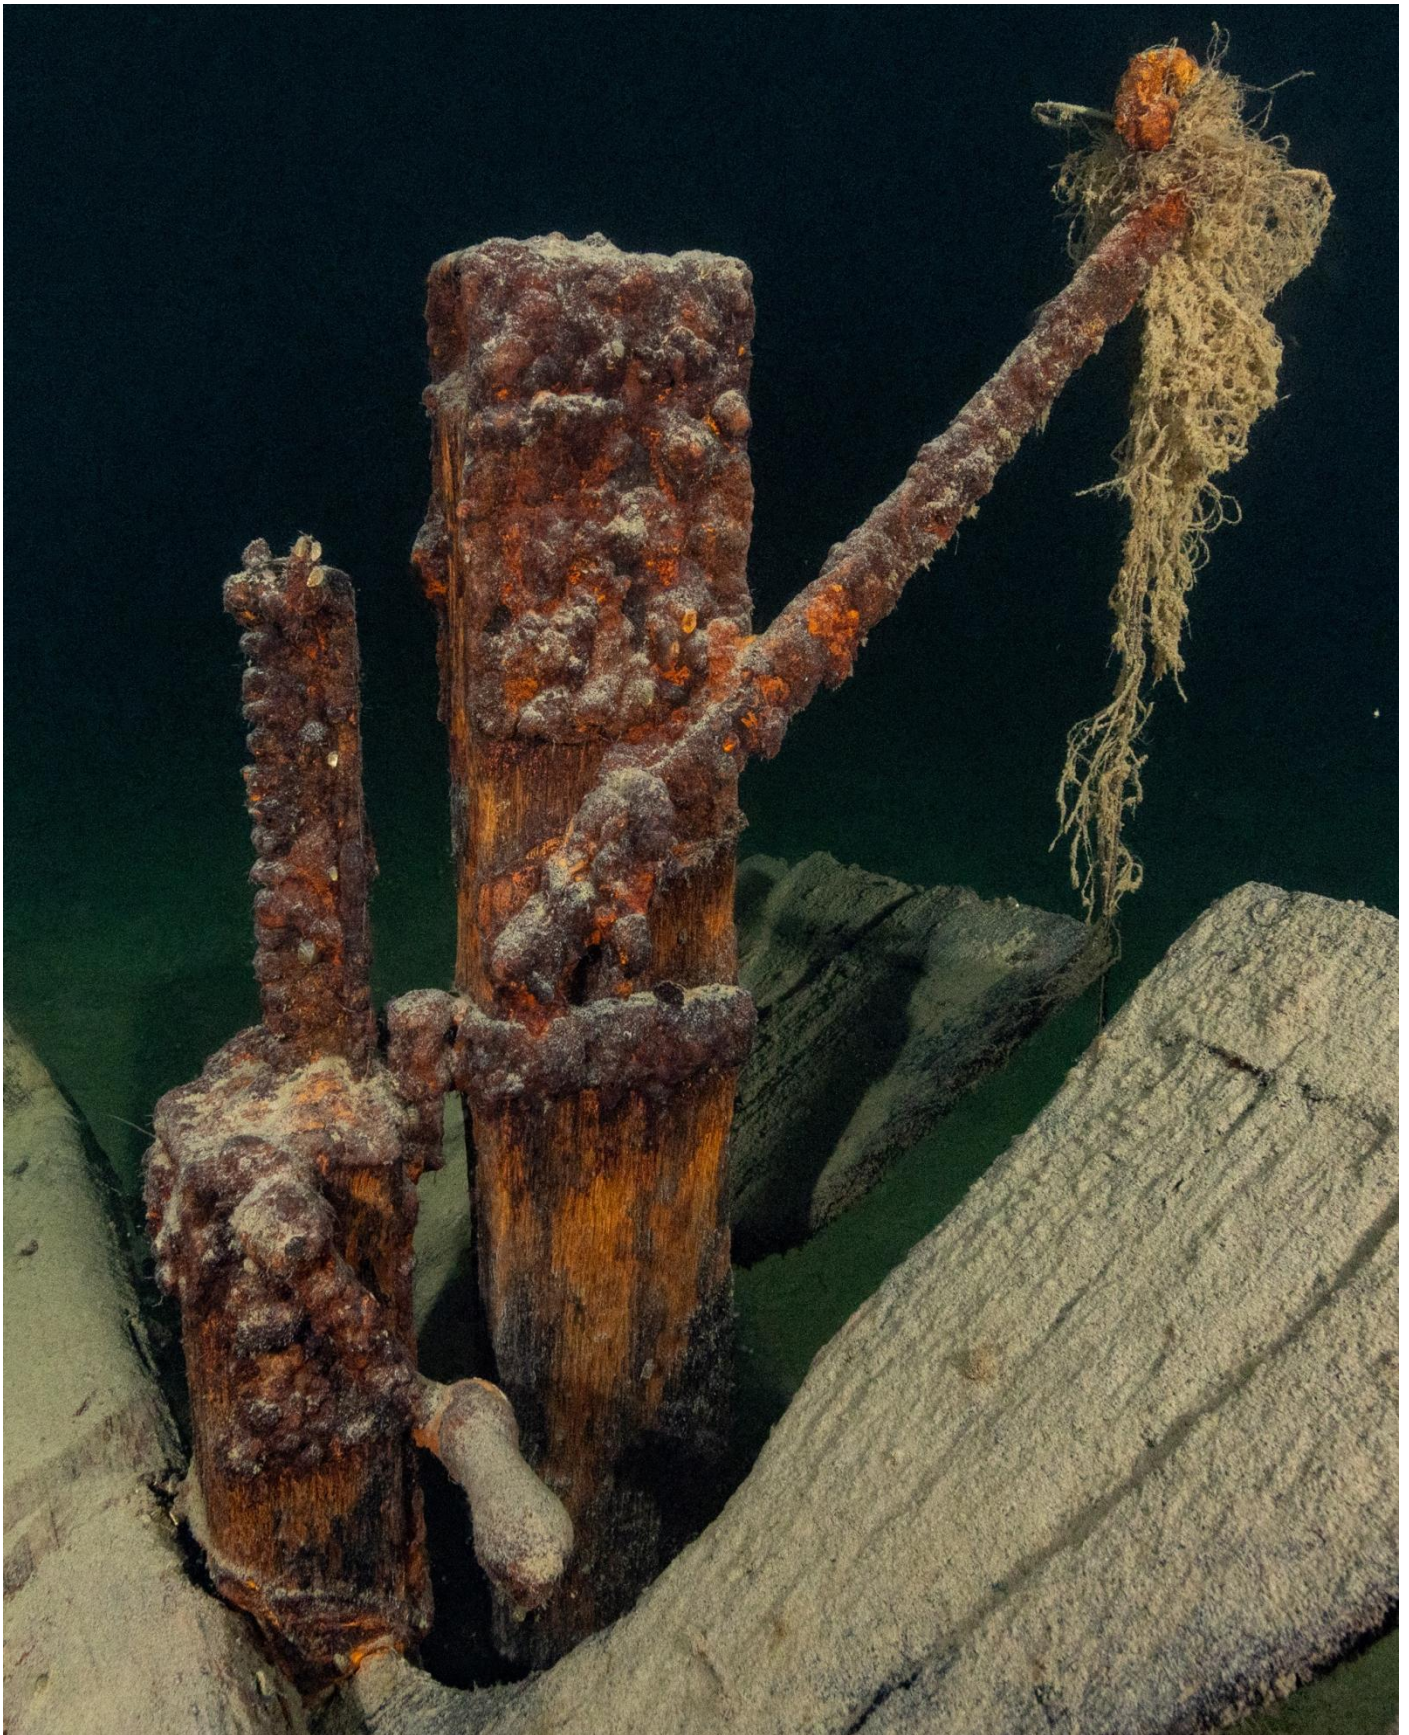
Stüürtüür mit Stüürwinde und Versteller. Biete und Rechen fehlt

Heckseitig fehlt die Biete sowie ein halbmondförmiger Rechen aus Eisen, der für das Einrasten des Verstellers nötig war. Die Biete ist ein Querbalken aus Eichenholz und wurde als Heckabschluss mittels Holznägeln mit den Bodenbrettern verbunden.

Das Heckruder (Steuerruder) konnte mittels Steuerwinde mit einer Kurbel hoch- bzw. heruntergelassen werden. Dieses Heben und Senken des Ruders mittels Stockwinde wurde erst

ab Mitte des 19. Jahrhunderts eingeführt. Im Gegensatz zu anderen Wracks mit Steuerwinde, die wir bereits untersuchen durften, wurde die Kurbel für das Heben und Senken des Steuerruders seitlich angebracht. Im Heck wurde eine tropfenförmige Aussparung für das Streichruder angefertigt. Die Ladung aus Sandsteinplatten befindet sich ordentlich und fachmännisch rechts und links vom Segelbrett aufgebart. Bugseitig wurden rund 2,7 Tonnen Sandsteinplatten mehr Gewicht aufgebart. Die Sandsteinplatten wurden auf einem extra dafür angefertigten Holzrost aus Brettern gelegt. Die dafür angefertigten Bretter können je nach Ladung (z.B. Kies und Sand) entfernt und für Sandsteinblöcke wieder lose auf die Spanten der inneren Bordwand gelegt werden. Im vorderen Teil des abgebrochenen Bugs befindet sich steuerbordseitig eine Steinbääre (Karrette) für das Be- und Entladen der Sandsteinplatten.

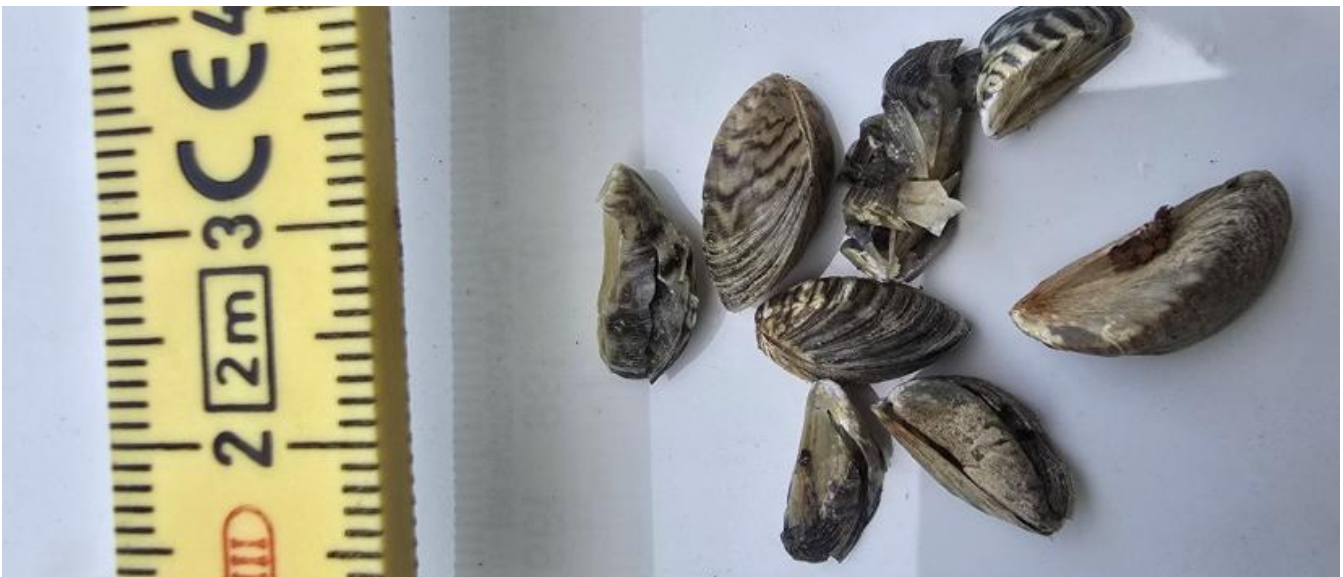
Von der Sandsteinplatte entnommene Zebramuscheln aus dem Wrack Wollishofen

Sowohl auf der Sandsteinplatte als auch verteilt im Wrack wurden verschiedene Muscheln entdeckt.

Aufgrund der mutmasslichen Annahme, dass Zebramuscheln in 37 Meter Tiefe nicht vorkommen könnten, vermutete ich zunächst, dass es sich um die gefürchtete Quagga Muschel handelte. Als ich jedoch die Fotos herumzeigte, erklärte mir ein Bekannter die Unterschiede zwischen Zebra- und Quagga- Muscheln. Dadurch musste ich meine Überzeugung revidieren, dass Zebramuscheln in dieser Tiefe nicht existieren können.

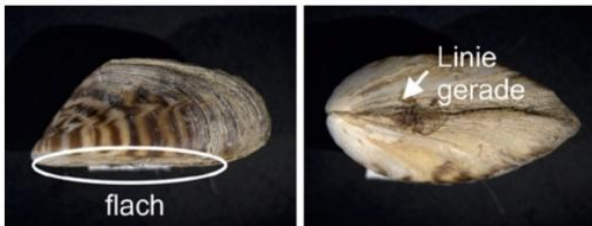
## Zebramuschel

Schale: dreikantige, kahnartige Form  
 Unterseite: flach-konvav, seitlicher Kiel  
 Farbe: braun-gelb mit dunklen (Zickzack-) Streifen  
 Linie auf Unterseite: gerade

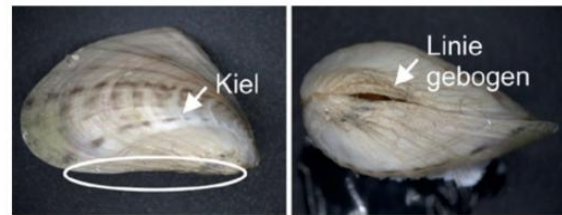
## Quaggamuschel

Schale: rundlich-dreikantige, kahnartige Form  
 Unterseite: konvex, seitlich abgerundeter Kiel, kippt um beim Aufstellen  
 Farbe: sehr variabel, meist konzentrische Ringe  
 Linie auf Unterseite: gebogen

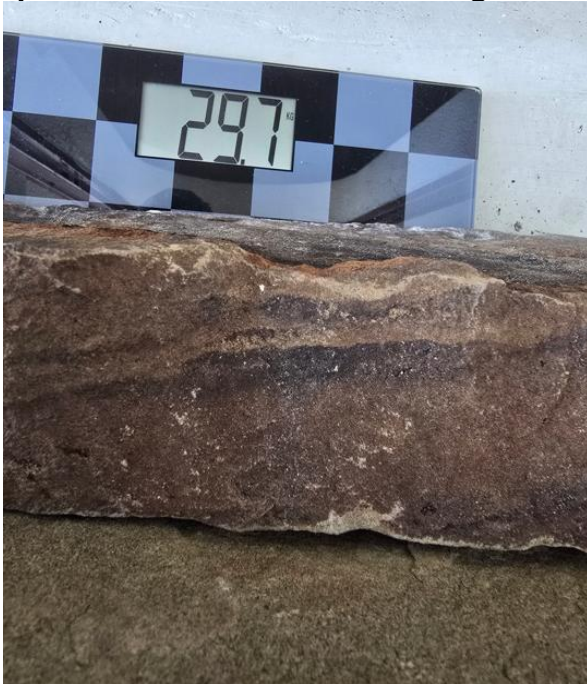
**Durch Wasserverdrängungsmessung und Wägung der Sandsteinplatte konnte das spezifische Gewicht der Ladung ermittelt werden.**

Gewicht 29,7 Kg

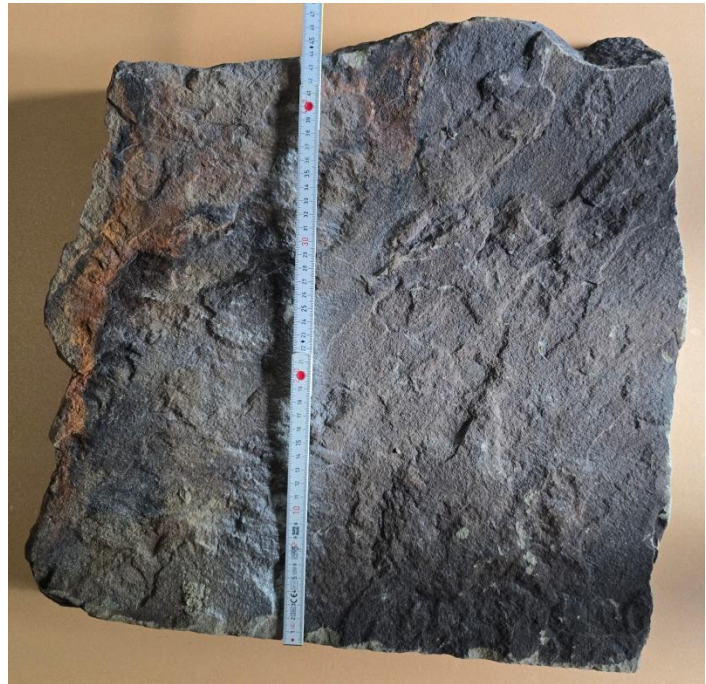
Masse der Sandsteinplatte= L. 50cm B. 50 cm D. 5,7 cm

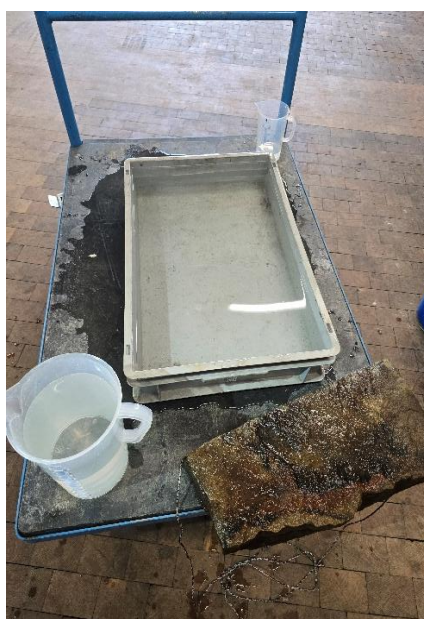
Spez. Gewicht mittels Wasserverdrängung

Gewicht der Steinplatte geteilt durch verdrängtes Wasser = spez. Gewicht (Kg/dm) Sandsteinplatte

Gemessenes Gewicht = 10,75 Kg

Verdrängtes Wasser = 4,3 Liter

Das spezifische Gewicht der Sandsteinplatten beträgt = 2,5Kg/dm

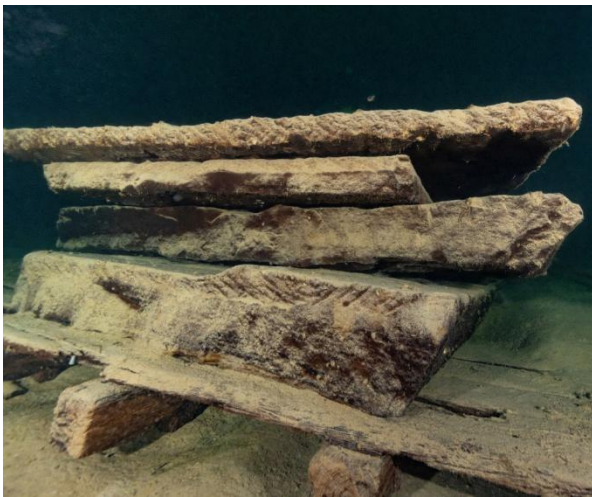
Ladung: Sandsteinplatten

**Das Gewicht der Ladung beim Untergang des Lastsegelschiffes betrug 17,5 Tonnen.  
Das Schiff wurde nicht überladen, möglich wäre eine Beladung bis 40 Tonnen gewesen.**

Üblicherweise wurde die Ladung gleichmäßig rechts und links vom Mastbaum aufgebahrt. Weshalb der größte Teil der Sandsteinplatten bugseitig aufgebahrt wurde, kann nur durch die Beladung der Ladung erklärt werden. Die Sandsteinplatten wurden früher, als es noch keine Schiffsstege gab, mit der Steinbäre über einen Standladen von vorne ins Schiff gebracht. Beim Laden wurden zuerst die grossen, schweren Platten heckseitig aufgebahrt. Der Rest der Sandsteinplatten wurde bugseitig eingebracht. Bei starkem Wellengang oder sogar Sturm kann das Schiff durch die zu schwere Beladung bugseitig instabil werden und durch Schwankungen des Schiffsrumpfes auseinanderbrechen. Dies könnte der Grund sein, weshalb der vordere Teil des Lastsegelschiffes fehlt.

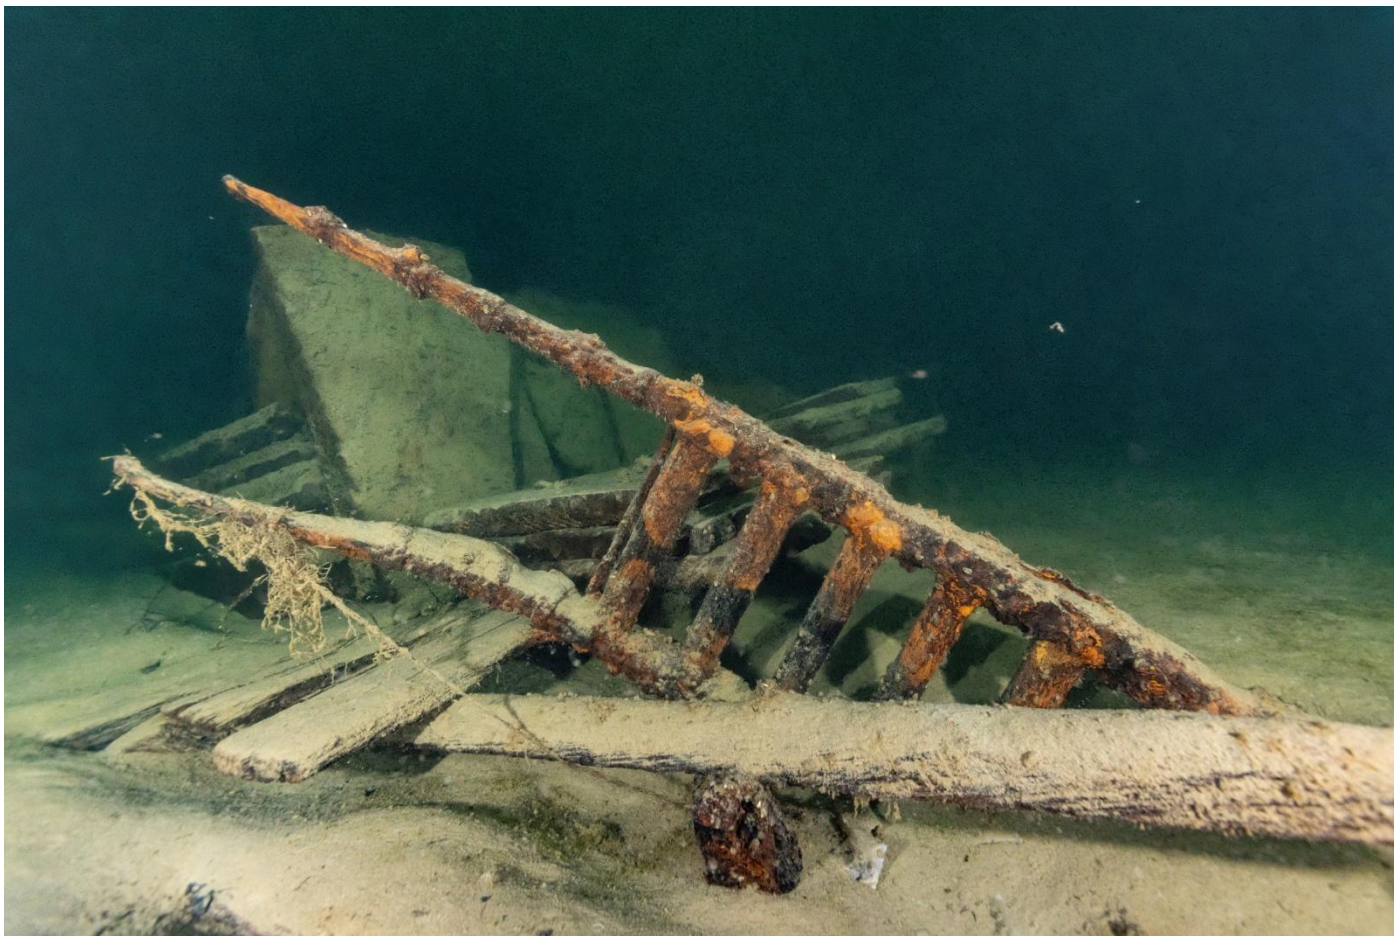
Wrack Wollishofen (Steinbääre) Karrette
